铭源精密传动技术有限公司
MINGYUAN Precision Transmission Technology CO.,LTD.

大易
铣头服务

铭源铣头
大易服务体系

铭源铣头“大易”服务精彩案例：

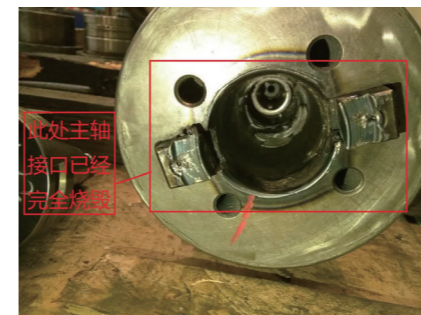
修复前

客户名称：
中车株洲电力机车有限公司
铣头名称：
本间 HOMMA 延伸铣头（日本本间 HOMMA）
损坏程度：
HOMMA 延伸铣头整个主轴、拉刀机构损坏
修复时间： 35 天
修复后达到精度：
主轴径向跳动
近输出主轴端：≤0.006mm
距输出主轴端 300mm 处：≤0.01mm
铣头主轴轴向窜动：≤0.006mm

铭源“大易”服务团队为中车株洲电力有限公司修复日本本间 HOMMA 延伸铣头，仅用 35 天、三分之一的价格就解决了送回原厂修复需耗时 8 个月、花费 30 万的现实难题。面对日本本间 HOMMA 延伸铣头整个主轴、拉刀机构损坏的情况，铭源决定为中车株洲电力有限公司重新测绘重新生产主轴，选取低碳合金 20CrMnTi 渗碳淬火处理。经过多道工艺流程、多道热处理工艺，保证主轴的精度、刚度、抗振性及稳定性。同时，采用德国 IBC 进口高精度滚动轴承更换所需替换轴承，保障产品性能。

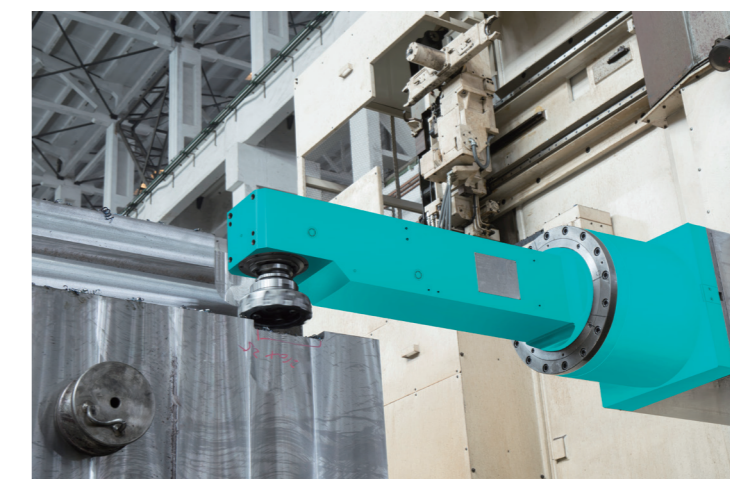
修复后

客户名称：
常州宝菱重工机械有限公司
铣头名称：
加长直角铣头（捷克斯柯达）
损坏程度：
铣头整个主轴、传动机构损坏
修复时间： 35 天
修复后达到精度：
主轴径向跳动
近输出主轴端：≤0.006mm
距输出主轴端 300mm 处：≤0.015mm
主轴轴向窜动：≤0.006mm

铭源“大易”服务团队为常州宝菱重工机械有限公司的斯柯达进口加长直角铣头，铣头整个主轴和传动机构全面损坏，送回原厂修复的周期长达 10 个月，费用更是高达 40 万元，面对如此巨大的时间和金钱成本，客户第一时间找到了铭源，铭源“大易”服务团队，迅速定制解决方案，仅用 35 天的时间便帮助客户解决问题，费用更是大幅降低四分之三。

近输出主轴端：≤0.006mm，距输出主轴端 300mm 处：≤0.015mm，主轴轴向窜动：≤0.006mm。
